HLÁSNÁ TŘEBAŇ

# KOMPLEXNÍ ŘEŠENÍ DOPRAVY V OBCI HLÁSNÁ TŘEBAŇ

## ANALYTICKÁ ČÁST

Datum  
Březen 2021

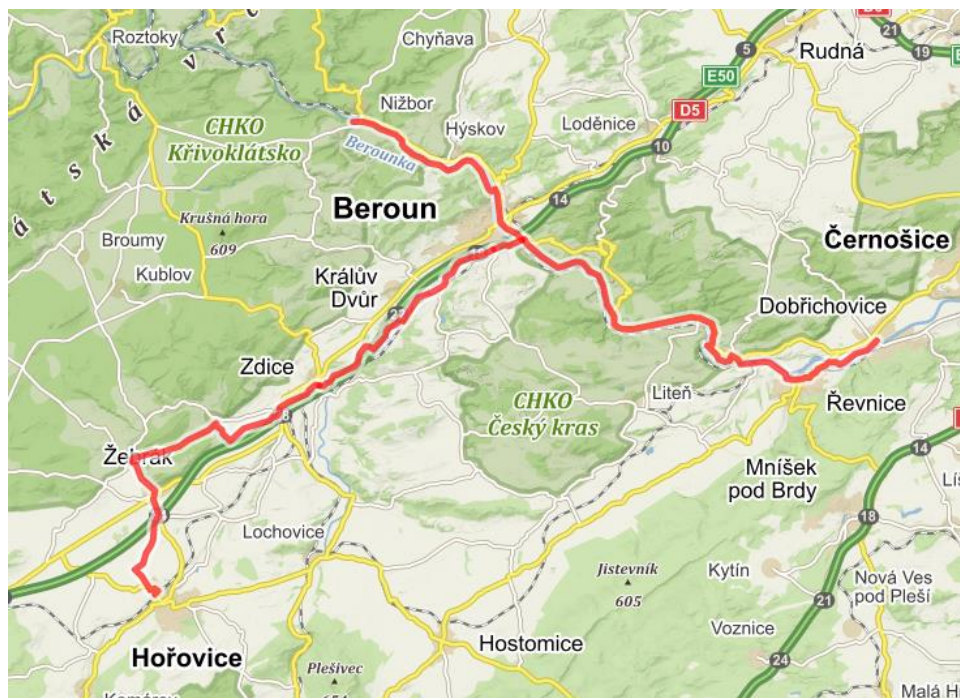
Obrázek 3 – Cyklostezka Po stopách českých králů (zdroj: mapy.cz)

Pokud panuje příznivé počasí, může zde kvůli turistické atraktivitě docházet k vyšším intenzitám vozidel a také cyklistů. Do obce je přivedena naučná cyklostezka Po stopách českých králů, kterou je možné vidět na následující mapě. Dopravní značení cyklostezky v obci není ideální a většina cyklistů využívá hlavní komunikaci v obci. Při vyšších intenzitách cyklistů to může vést k ovlivňování automobilové dopravy.

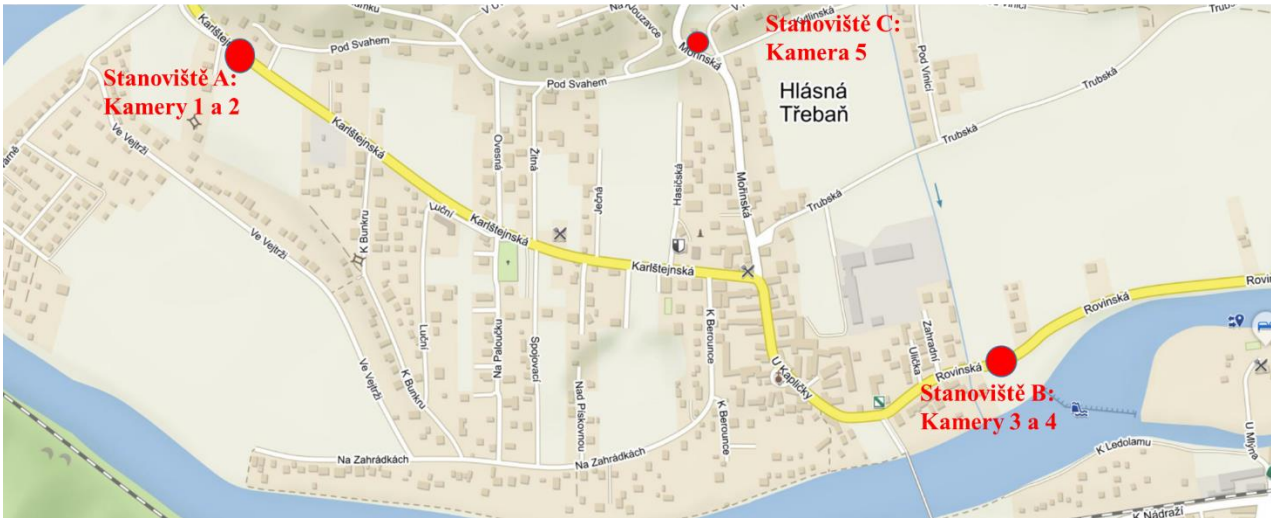
Z hlediska postupu bylo pro zjištění intenzit a směrovosti vozidel použito kamer a sčítání cyklistů probíhalo ručně na papírové formuláře. Kamerové záznamy pak byly vyhodnoceny pomocí speciálního softwaru na rozpoznávání SPZ RZ (EYEDea). Pro zpracování bylo nutné synchronizovat veškerou měřicí techniku, aby bylo možné párovat vozidla na vjezdu a výjezdu z oblasti, čímž může být určena směrovost a podíl tranzitní dopravy. Na následujícím obrázku je možné vidět rozmístění jednotlivých kamer.

Obrázek 7 – Rozmístění kamer při průzkumu (zdroj: ČVUT – Vyhodnocení dopravního průzkumu)

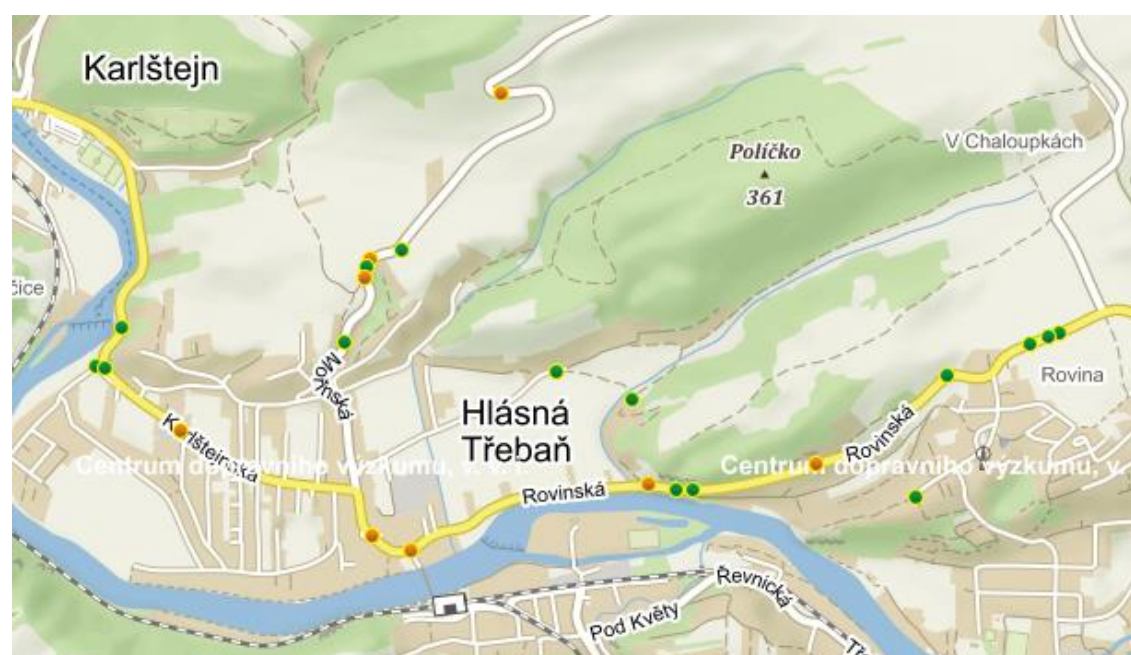
Obrázek 18 – Mapa nehod za poslední 3 roky (zdroj: nehody.cdv.cz)

Dále byla zpracována nehodovost za poslední 3 roky. Celkem se jich od 1. 1. 2018 do 31. 12. 2020 stalo 23. Jejich rozdělení podle zranění je shrnuto v dalších grafech a tabulkách. Rozmístění těchto nehod je možné vidět na následující mapě.

Z celkového počtu 23 nehod bylo 8 s lehkým zraněním, což odpovídá 35 % a 15 nehod bylo bez zranění (65 %). Celkem bylo zraněno 14 osob.

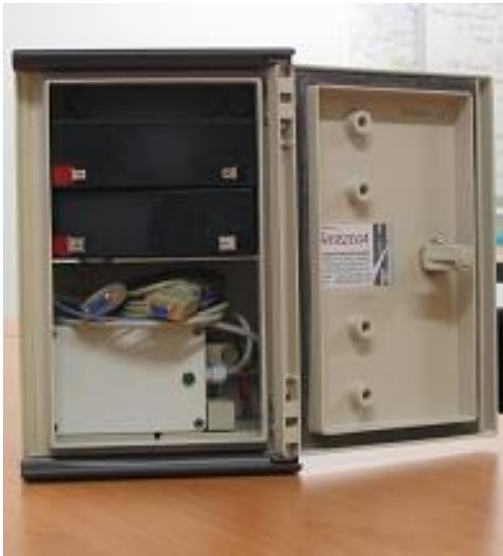
V místě byl sledován pohyb dopravy v definovaném profilu pomocí statistického radaru SR4, viz další fotografie. Tento radar slouží pro měření nejen rychlostí projíždějících vozidel, ale také dokáže zaznamenat intenzity a dokonce je možné rozeznat i skladbu dopravního proudu. Ta je rozdělena do čtyř kategorií 1 – jednostopá, 2 – osobní automobily, 3 – nákladní a 4 – nákladní s vlekem. Technicky je zajištěno, aby radar nebyl řidiči rozpoznán, takže je záruka, že dané měření je z tohoto hlediska neovlivněné.

Obrázek 20 – Detail podoby radaru

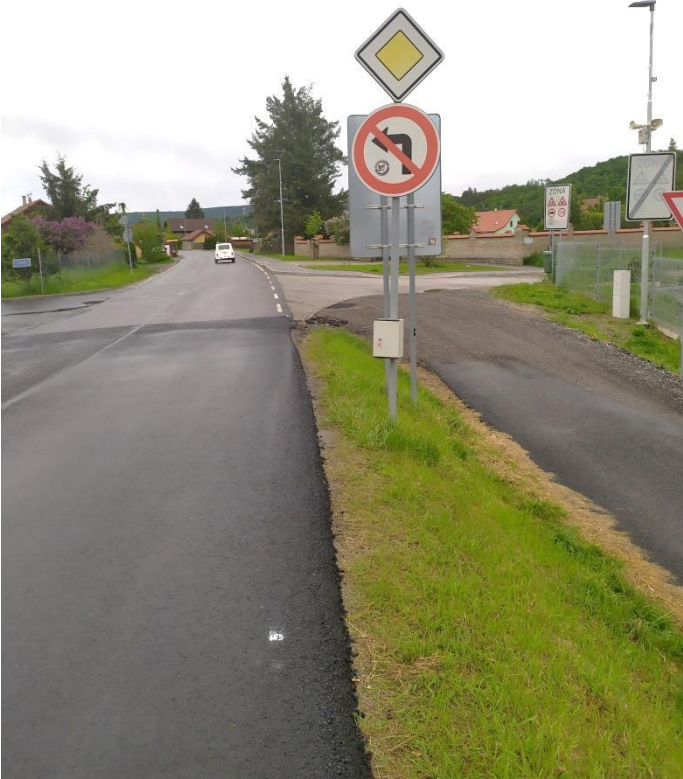
Statistický radar SR4 vyžaduje pro snímání vozidel alespoň krátkou část přímého úseku bez převýšení, proto došlo k umístění měřícího profilu na rovném úseku u ulice Luční. Fotografie umístění radaru je na dalším obrázku. V rámci jednání vyplynula problematika vysoké rychlosti právě v tomto rovném úseku komunikace. Zároveň je nutné zmínit, že v době měření radaru byla uzavřena ulice Mořinská. V místě měření se nacházíme v intravilánu obce a je zde maximální dovolená rychlost 50 km//h.

Obrázek 21 – Umístění radaru na dopravní značce

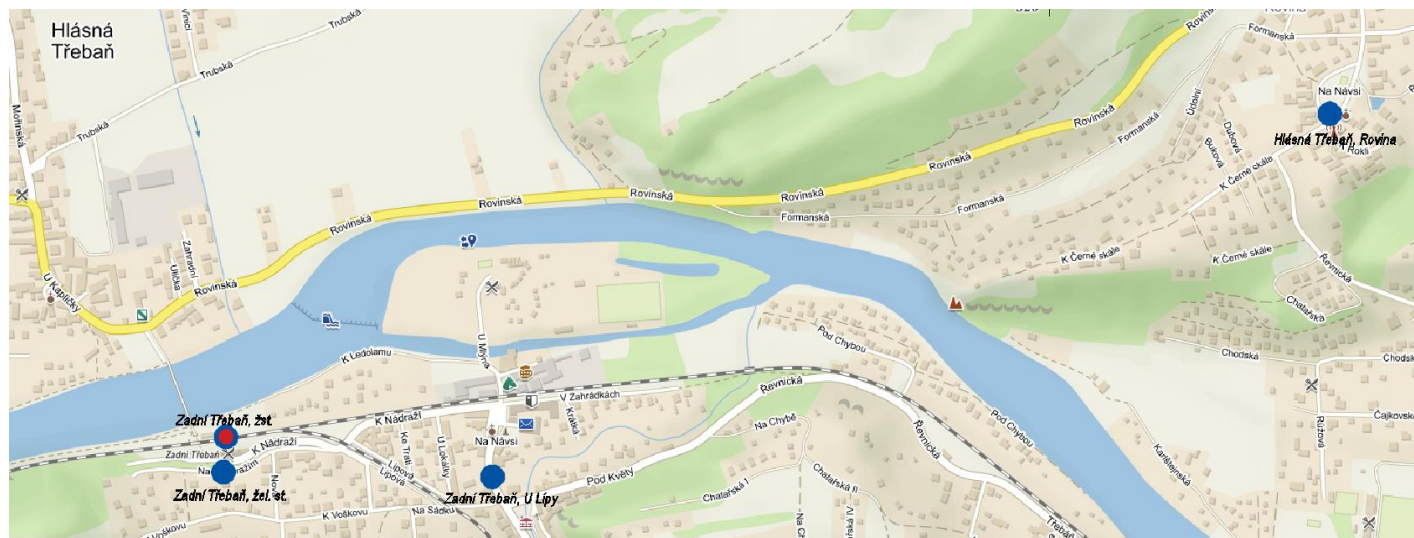
Obrázek – Umístění zastávek veřejné hromadné dopravy

- linkami S7 v relaci Poříčany – Beroun a Beroun – Český Brod jezdí zhruba dvakrát do hodiny jak o všední, tak o víkendové dny,
  - linkami S76 spojující Zadní Třebaň a Lochovice a zpět. Jezdí zhruba jednou za hodinu a o víkendech pak jednou za dvě hodiny.

Jak autobusy, tak vlakové linky jsou součástí Pražské integrované dopravy.

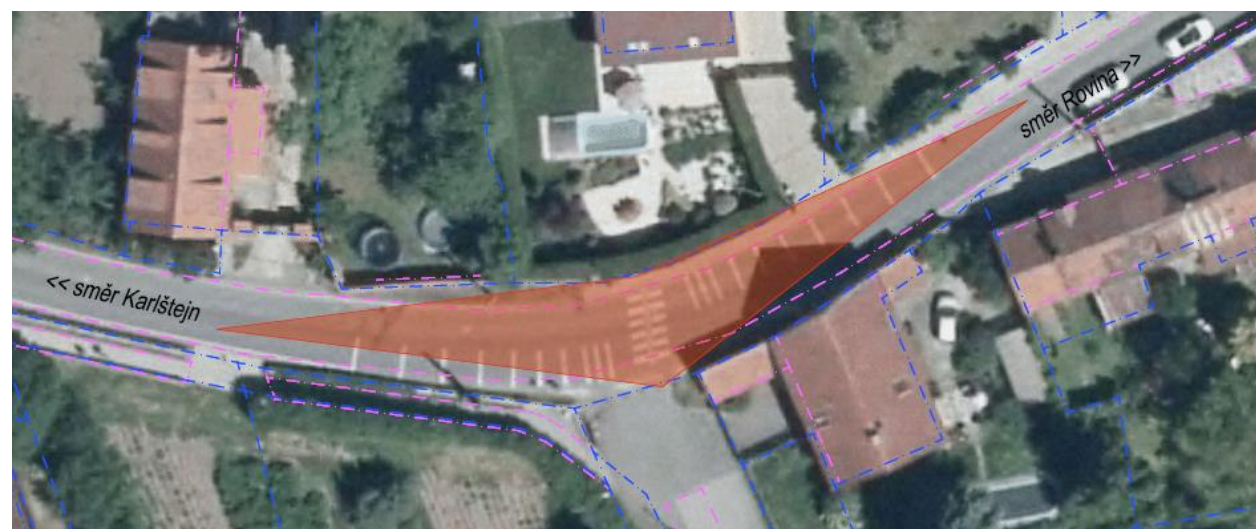
Na prvním přechodu pro chodce u lávky může být problematický především rozhled ze severního chodníku, jinak jsou ale rozhledové trojúhelníky dodrženy. Pro druhý přechod není dodržen rozhled především do větve směr Rovina, protože se přechod pro chodce nachází přímo za obloukem. Rozhledu navíc brání zeleň u domu a také samotná budova. Pro směr Karlštejn jsou rozhledové podmínky splněny. Rozhledové trojúhelníky pro přechody pro chodce jsou zobrazeny hnědou barvou.

Obrázek 23 – Rozhled na přechodu pro chodce u lávky

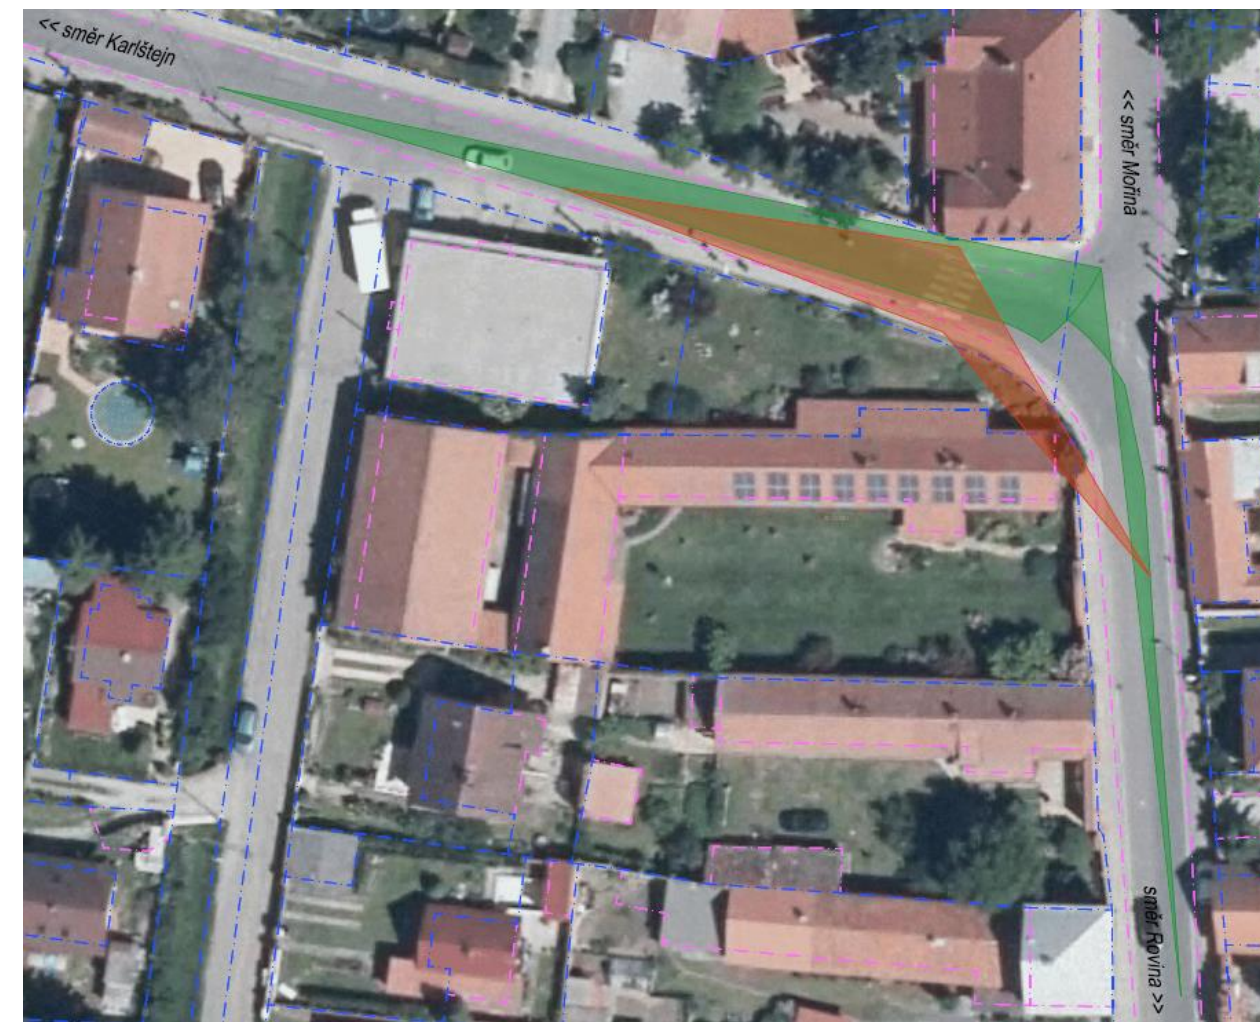
Kromě toho byl zpracován rozhled pro vozidla na křižovatce u druhého přechodu. Konstrukce rozhledových trojúhelníků se řídila ČSN 73 6102 Projektování křižovatek na pozemních komunikacích. Rozměry rozhledových polí odpovídají rychlosti 50 km/h a vozidlům skupiny 2, kam se řadí například vozidla pro svoz odpadu, nákladní automobil či autobus. Rozhledové trojúhelníky pro křižovatku jsou zobrazeny zelenou barvou.

Obrázek 24 – Rozhledy na přechodu a křižovatce Karlštejnská x U Kapličky x Mořinská

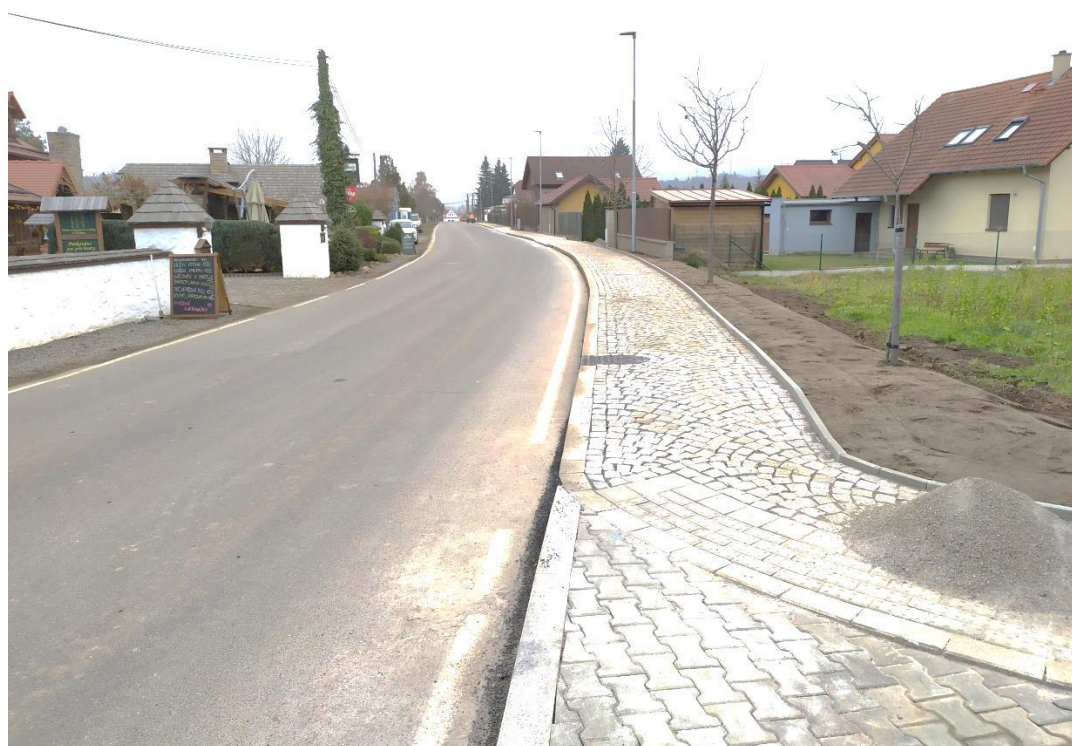
Obrázek 25 – Nový chodník v ulici Karlštejnská (pohled směr Rovina)

V obci na podzim probíhala výstavba chodníkových ploch na jižní straně ulice Karlštejnská od slepé ulice u Sokola až po křižovatku za Hřbitovem (Luční x Karlštejnská). Pěší vazby v obci nejsou vzhledem k problematice šířky uličního prostoru v příliš dobrém stavu. Chodník se většinou nachází na jedné straně komunikace a v některých částech není prostor pro pěší vymezen vůbec (např. ulice Mořinská). Vedení chodníků podél komunikace II. třídy v obci významně přispívá k vnímání komunikace jako intravilánové, což může přispět ke snížení rychlosti řidičů.

Je poptávka po spojení pro pěší mezi Hlásnou Třebaní a Rovinou, kde se často pohybují chodci. V současnosti se chodci pohybují na okraji komunikace II. třídy, která je velmi úzká a může tak docházet k potenciálně nebezpečným situacím. Jedná se o úsek od konce obce, kde je ukončen chodník na severní straně vozovky až ke křižovatce s Rovinská x Formanská, kde pěší mohou pokračovat Formanskou, která vede v souběhu se silnicí II/116 až do Roviny. Tato ulice sice není příliš široká, ale také slouží pouze pro obsluhu přilehlých objektů a provoz zde nedosahuje takových intenzit jako na silnicích II. tříd.

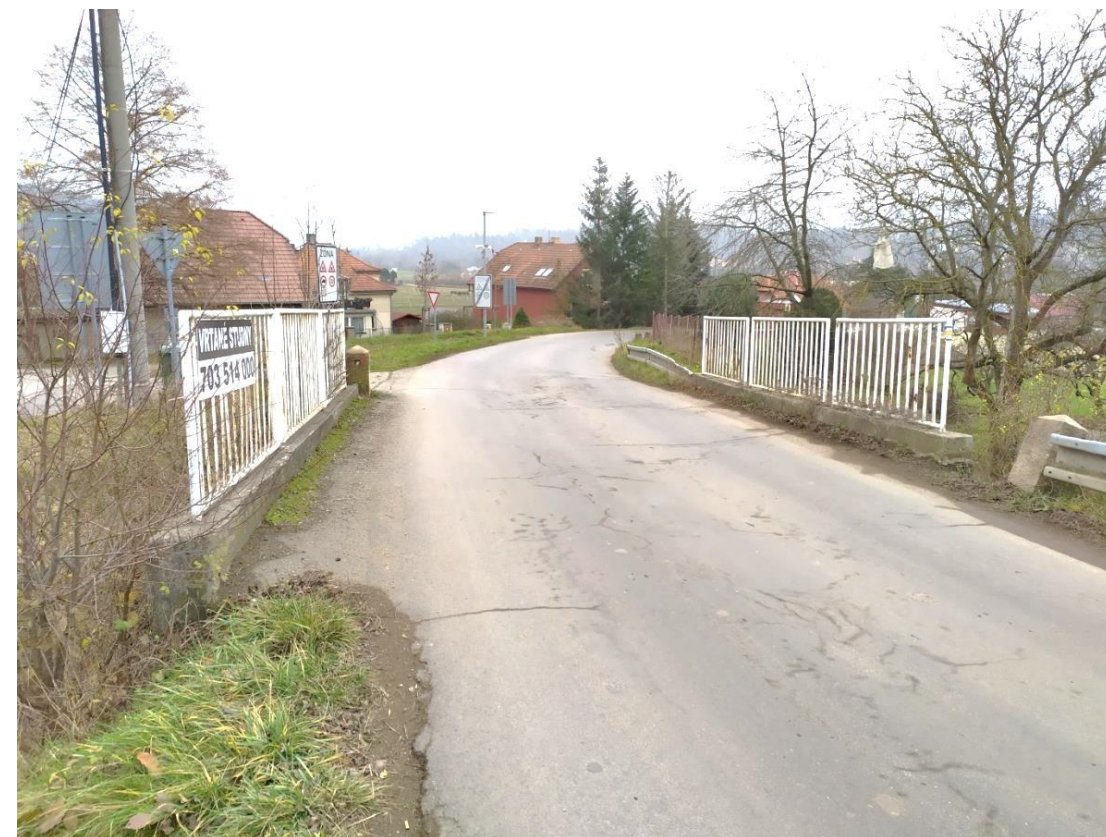
Na silnici III. třídy ve směru na Mořinu se nachází betonový propustek. Komunikace mezi zábradlím je zde velmi úzká a dosahuje šířky zhruba 5,2 m (měřeno mechanickým měřicím kolečkem). Kromě toho je zde značné stoupání ve směru na Mořinu a rozhledy může komplikovat i vzrostlá zeleň. Po prověření jsou ale rozhledy pro zastavení splněny.

dosahovat až dvojnásobných hodnot. Kategorii S 6,5 odpovídají jízdní pruhy šířky 2,75 m a šířka nezpevněné krajnice pak 0,50 m. Profil mostku je možné vidět na následující fotografii.

Obrázek 26 – Úzký můstek v ulici Mořinská (pohled směr Mořina)

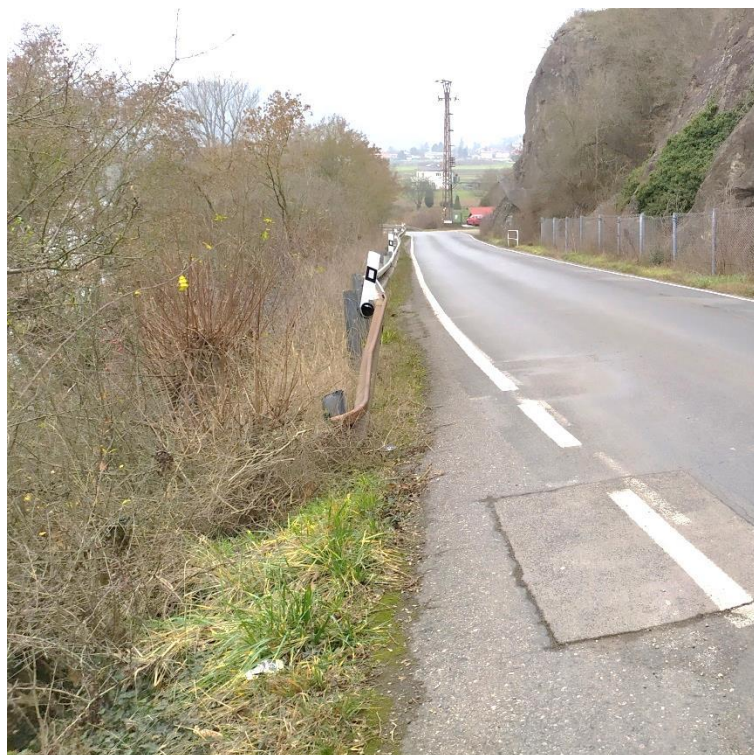
Průzkum v terénu také odhalil špatně ukotvené svodidlo, které by mělo mít náběh a mělo by být zapuštěno do terénu tak, aby bylo schopno zadržet případný náraz vozidla. Situace křižovatky ve směru Rovina a špatné ukotvení svodidla je zřejmé z následujících fotografií.

Obrázek 29 – Špatně ukotvené svodidlo (pohled směr Karlštejn)

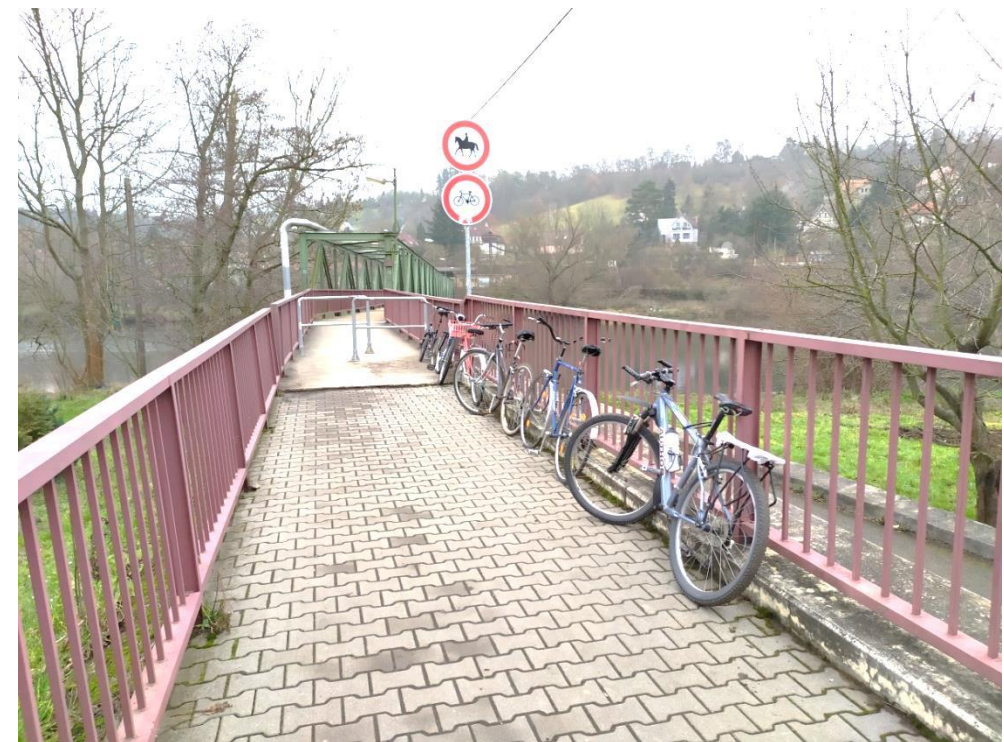
Obrázek 30 – Lávka z Hlásné Třebaně do Zadní Třebaně

Mnoho obyvatel využívá pěší lávku z Hlásné Třebaně na nádraží do Zadní Třebaně především kvůli rychlému a atraktivnímu spojení do Prahy nebo Berouna. Kromě toho ji zřejmě využívá řada cyklistů, jak je již zmíněno u vyhodnocení průzkumu cyklistické dopravy. Navíc je zde v mapách vedena oficiální cyklostezka Po stopách českých králů. Na lávce jsou umístěny značky B 31 Zákaz vjezdu pro jezdce na zvířeti a B 8 Zákaz vjezdu jízdních kol. Pro pěší je k lávce přechod pro chodce, kde je nevhodné, aby parkovala nebo i krátce zastavovala vozidla přímo v jízdním pruhu, která přiváží cestující k lávce a ty pak pokračují na nádraží. V rámci průzkumu se také ukázalo, že lidé přijíždí k lávce na kolech, která zde zamykají k zábradlí a pak pravděpodobně pokračují pěšky na nádraží do Zadní Třebaně. Přechod pro chodce k lávce a přístup na lávku je zřejmý z následujících obrázků.

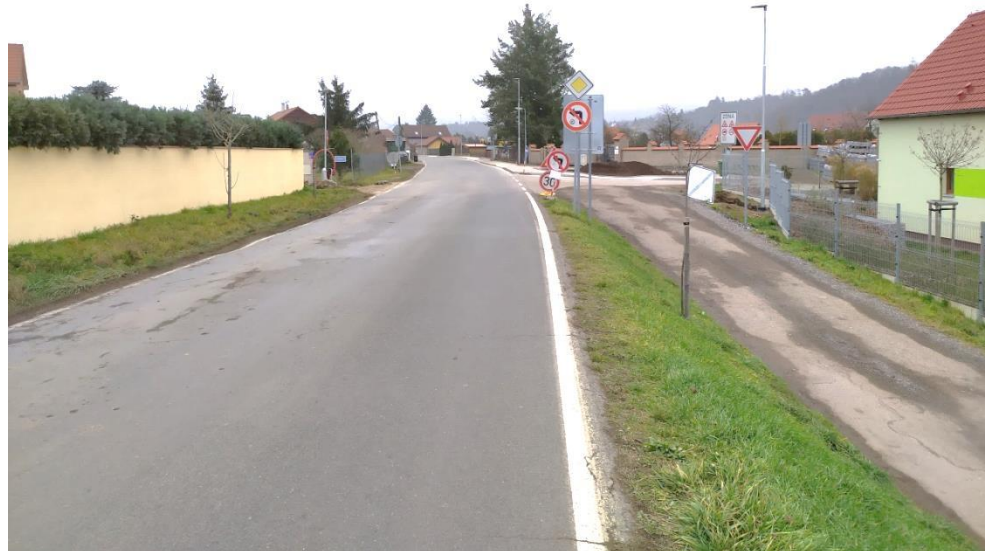
Obrázek 32 – Křižovatka Luční x Karlštejnská (pohled směr Rovina)

V této křižovatce se potkává pět ramen Karlštejnská z východu na západ, vedle které vede v souběhu ve směru Karlštejn ulice Luční. Ze severu pak Ovesná a z jihu se připojuje ulice Na Paloučku. V rámci křižovatkových pohybů jsou problematické odbočení z Luční vlevo ve směru Karlštejn a opačně od Karlštejna do Luční. V návrhové části je třeba brát ohled na výškový rozdíl mezi Karlštejnskou a Luční. V této části obce v současném stavu nejsou realizovány chodníky podél hlavní komunikace a ani se u školky nenachází přechod pro chodce.

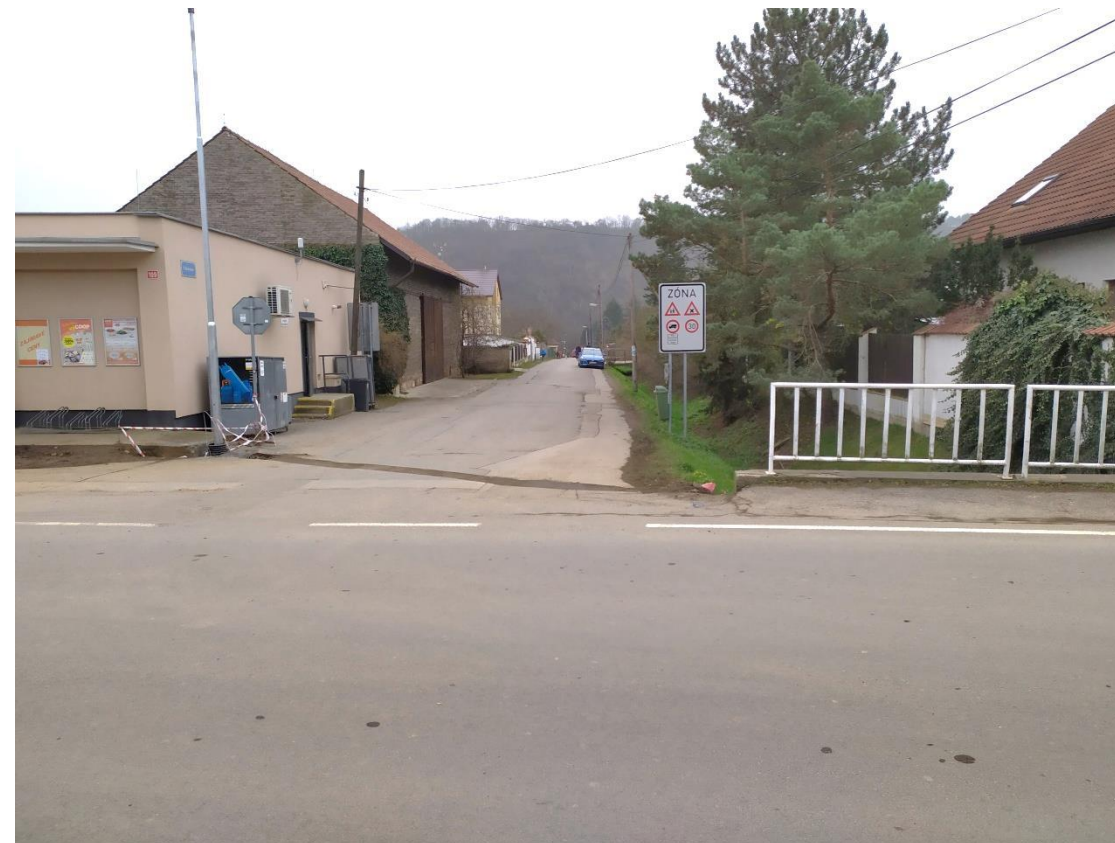
Obrázek 34 – Karlštejnská x K Berounce

Jedná se o stykovou křižovatku u prodejny COOP, kde je velmi široký (neusměrněný) vjezd/výjezd do/z ulice K Berounce, který je umocněn volnou plochou před prodejnou. Je zde také požadavek na využití této plochy pro parkování vozidel. V rámci analýzy stávajícího stavu byly prověřeny rozhledové poměry v křižovatce. Ve směru na Karlštejn jsou rozhledové poměry splněny. Problematický je rozhled ve směru Rovina, protože se relativně nedaleko od křižovatky nachází směrový oblouk a rozhledu tak brání především zeleň v zahradě západně od prodejny COOP. Je zde také požadavek na vybudování parkovacích stání u prodejny. Situace je zachycena na následujícím snímku.

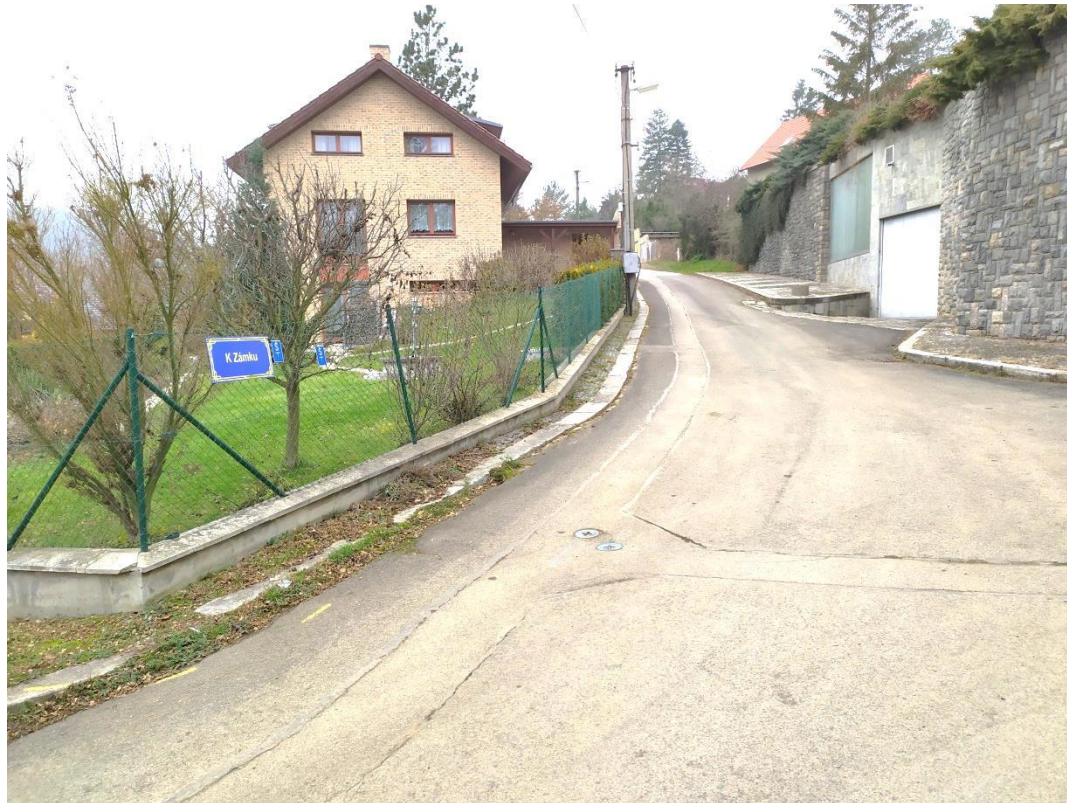
Obrázek 36 – Pohled do slepé ulice K Zámku

V obci je několik slepých ulic odbočujících přímo z hlavní komunikace II. třídy. Některé jsou velmi krátké a není tak problematické z ulice vycouvat, ale v delších ulicích v odlehlých částech by bylo vhodné doplnit výhybny a případně obratiště. Dle normy se obratiště zřizují ve slepých ulicích nad 100 m délky. Podoba obratišť a výhyben je definována v návrhové části. Dle technické specifikace jsou problematické hlavně následující slepé ulice: K Černé skále, Na Klouzavce, K Zámku a Kytlinská.

Ulice jsou velmi často úzké v některých případech mají ulice nezpevněný povrch. Problematické může být také soukromé vlastnictví pozemků, přes které je vedena komunikace. Podoba ulic je do jisté míry dána charakterem vzniku obce, kdy jsou rekreační objekty postupně rozvíjeny, a vzniká individuální bydlení.
